Baumgutachten

Moislinger Allee 222

23558 Lübeck

Baumbestandsaufnahme, Ersatzwertberechnungen, Baumschutzmaßnahmen

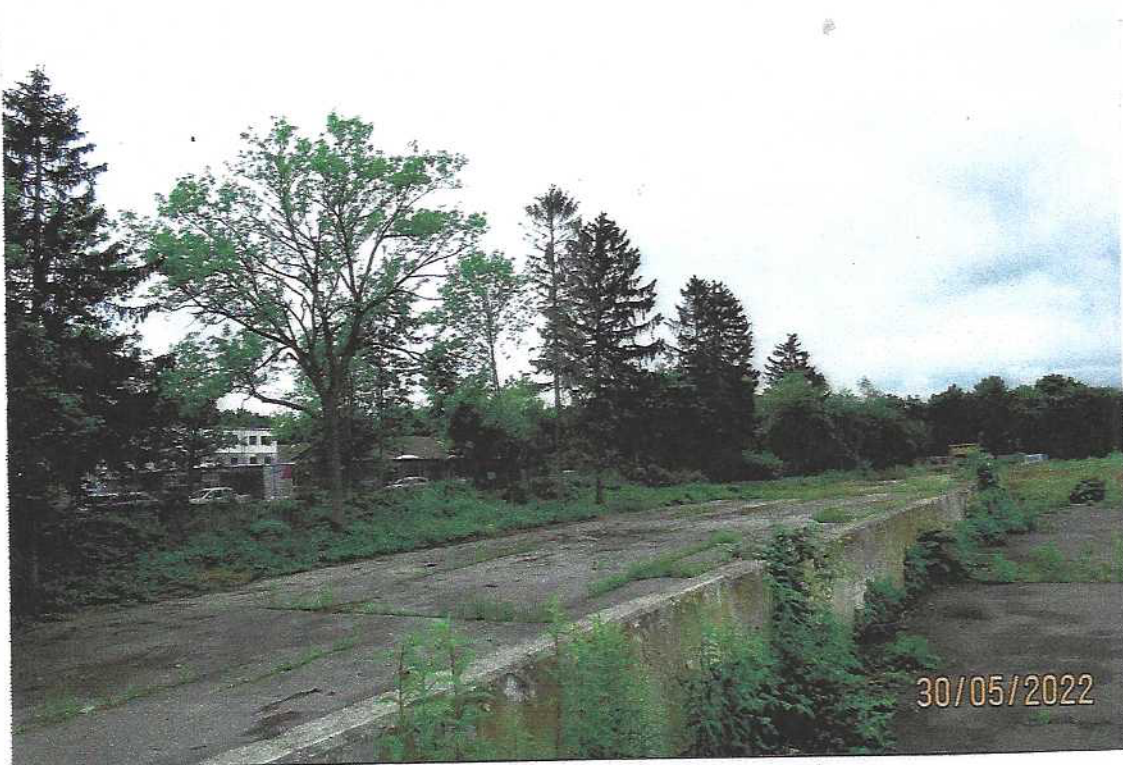
Die Vermesser und der Unterzeichner konnten nicht alle Bäume bearbeiten, weil sie inzwischen in einem bis 1,50 m hohen, dichten undurchdringlichen Bewuchs von Brombeeren standen.

Fo. 1 Blick auf die westliche Grundstücksseite (Pinassenweg)

Hier sind keine Baumschutzmaßnahmen erforderlich. Alle Bäume müssen wegen einer Böschungsauffüllung von mind.ca. 2 m , die sie nicht überleben würden, entfernt werden.

Hier müssen Bäume, entsprechend der Ersatzwertberechnungen, nachgepflanzt werden (nach dem Bepflanzungsplan vom Gartenarchitekten)

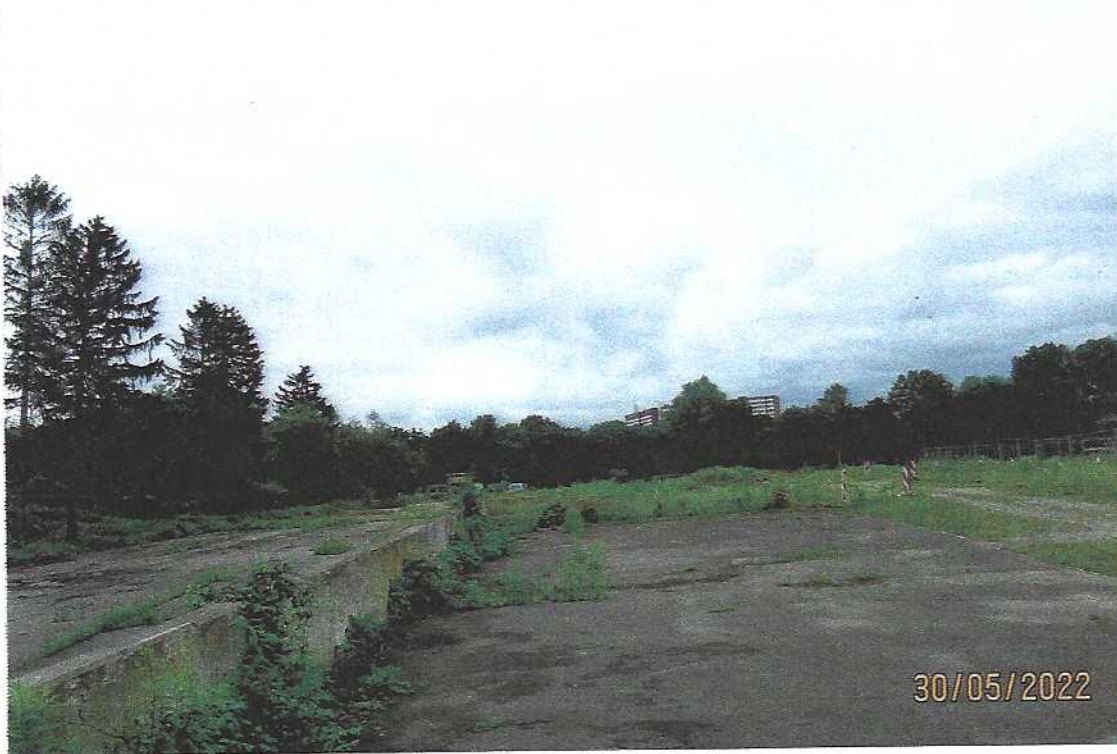
Fo. 2 Blick auf die nördliche Grundstücksseite

Die Wurzelbereiche der Bäume sind durch eine mind. ca. 15 cm dicke Betonplatte überdeckt (Seite Baugrundstück).

Die Betonplatte nicht zu entfernen, damit nicht durch Abrißarbeiten die Wurzeln beschädigt werden und u.U. die Standsicherheit verringert wird.

Außerhalb des Wurzelbereiches werden Löcher in die Betonplatte gebohrt- in diese Löcher werden dann die Zaunpfosten für einen ortsfesten Zaun gesetzt.

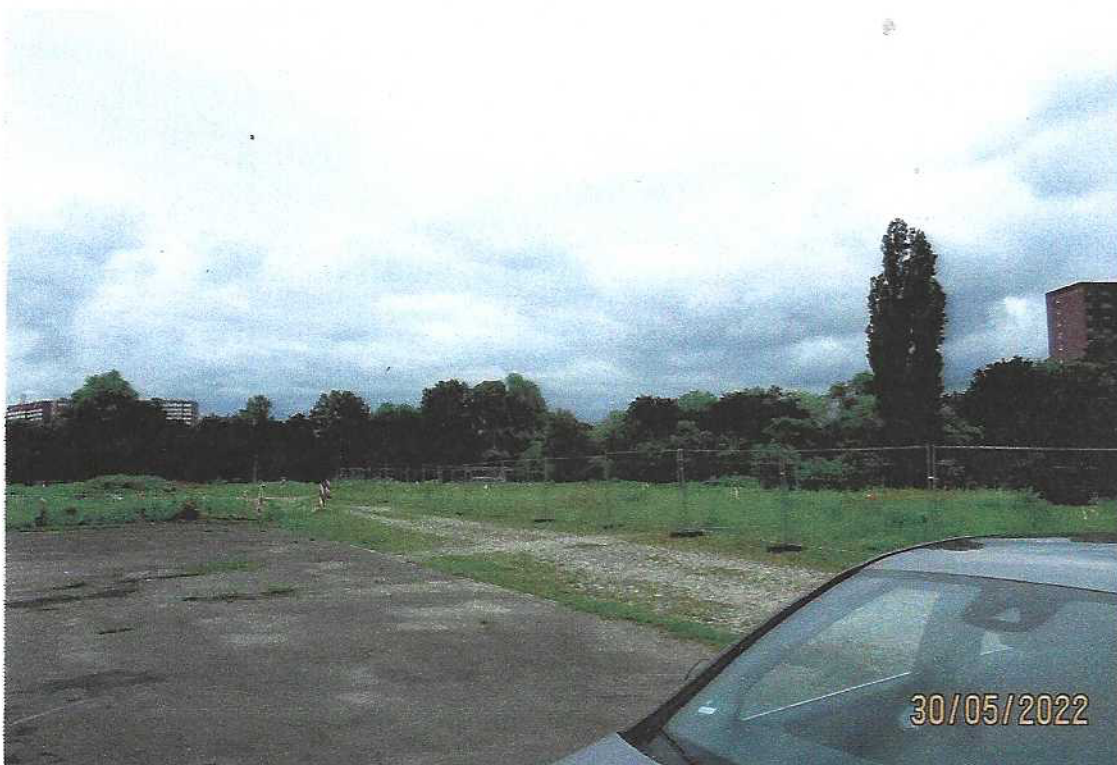
Fo. 3 Blick auf die östliche Grundstücksseite

Hier ist nicht geplant große Bäume zu fällen. Diese sind nach örtlicher Anweisung mit einem Schutzzaun zu schützen.

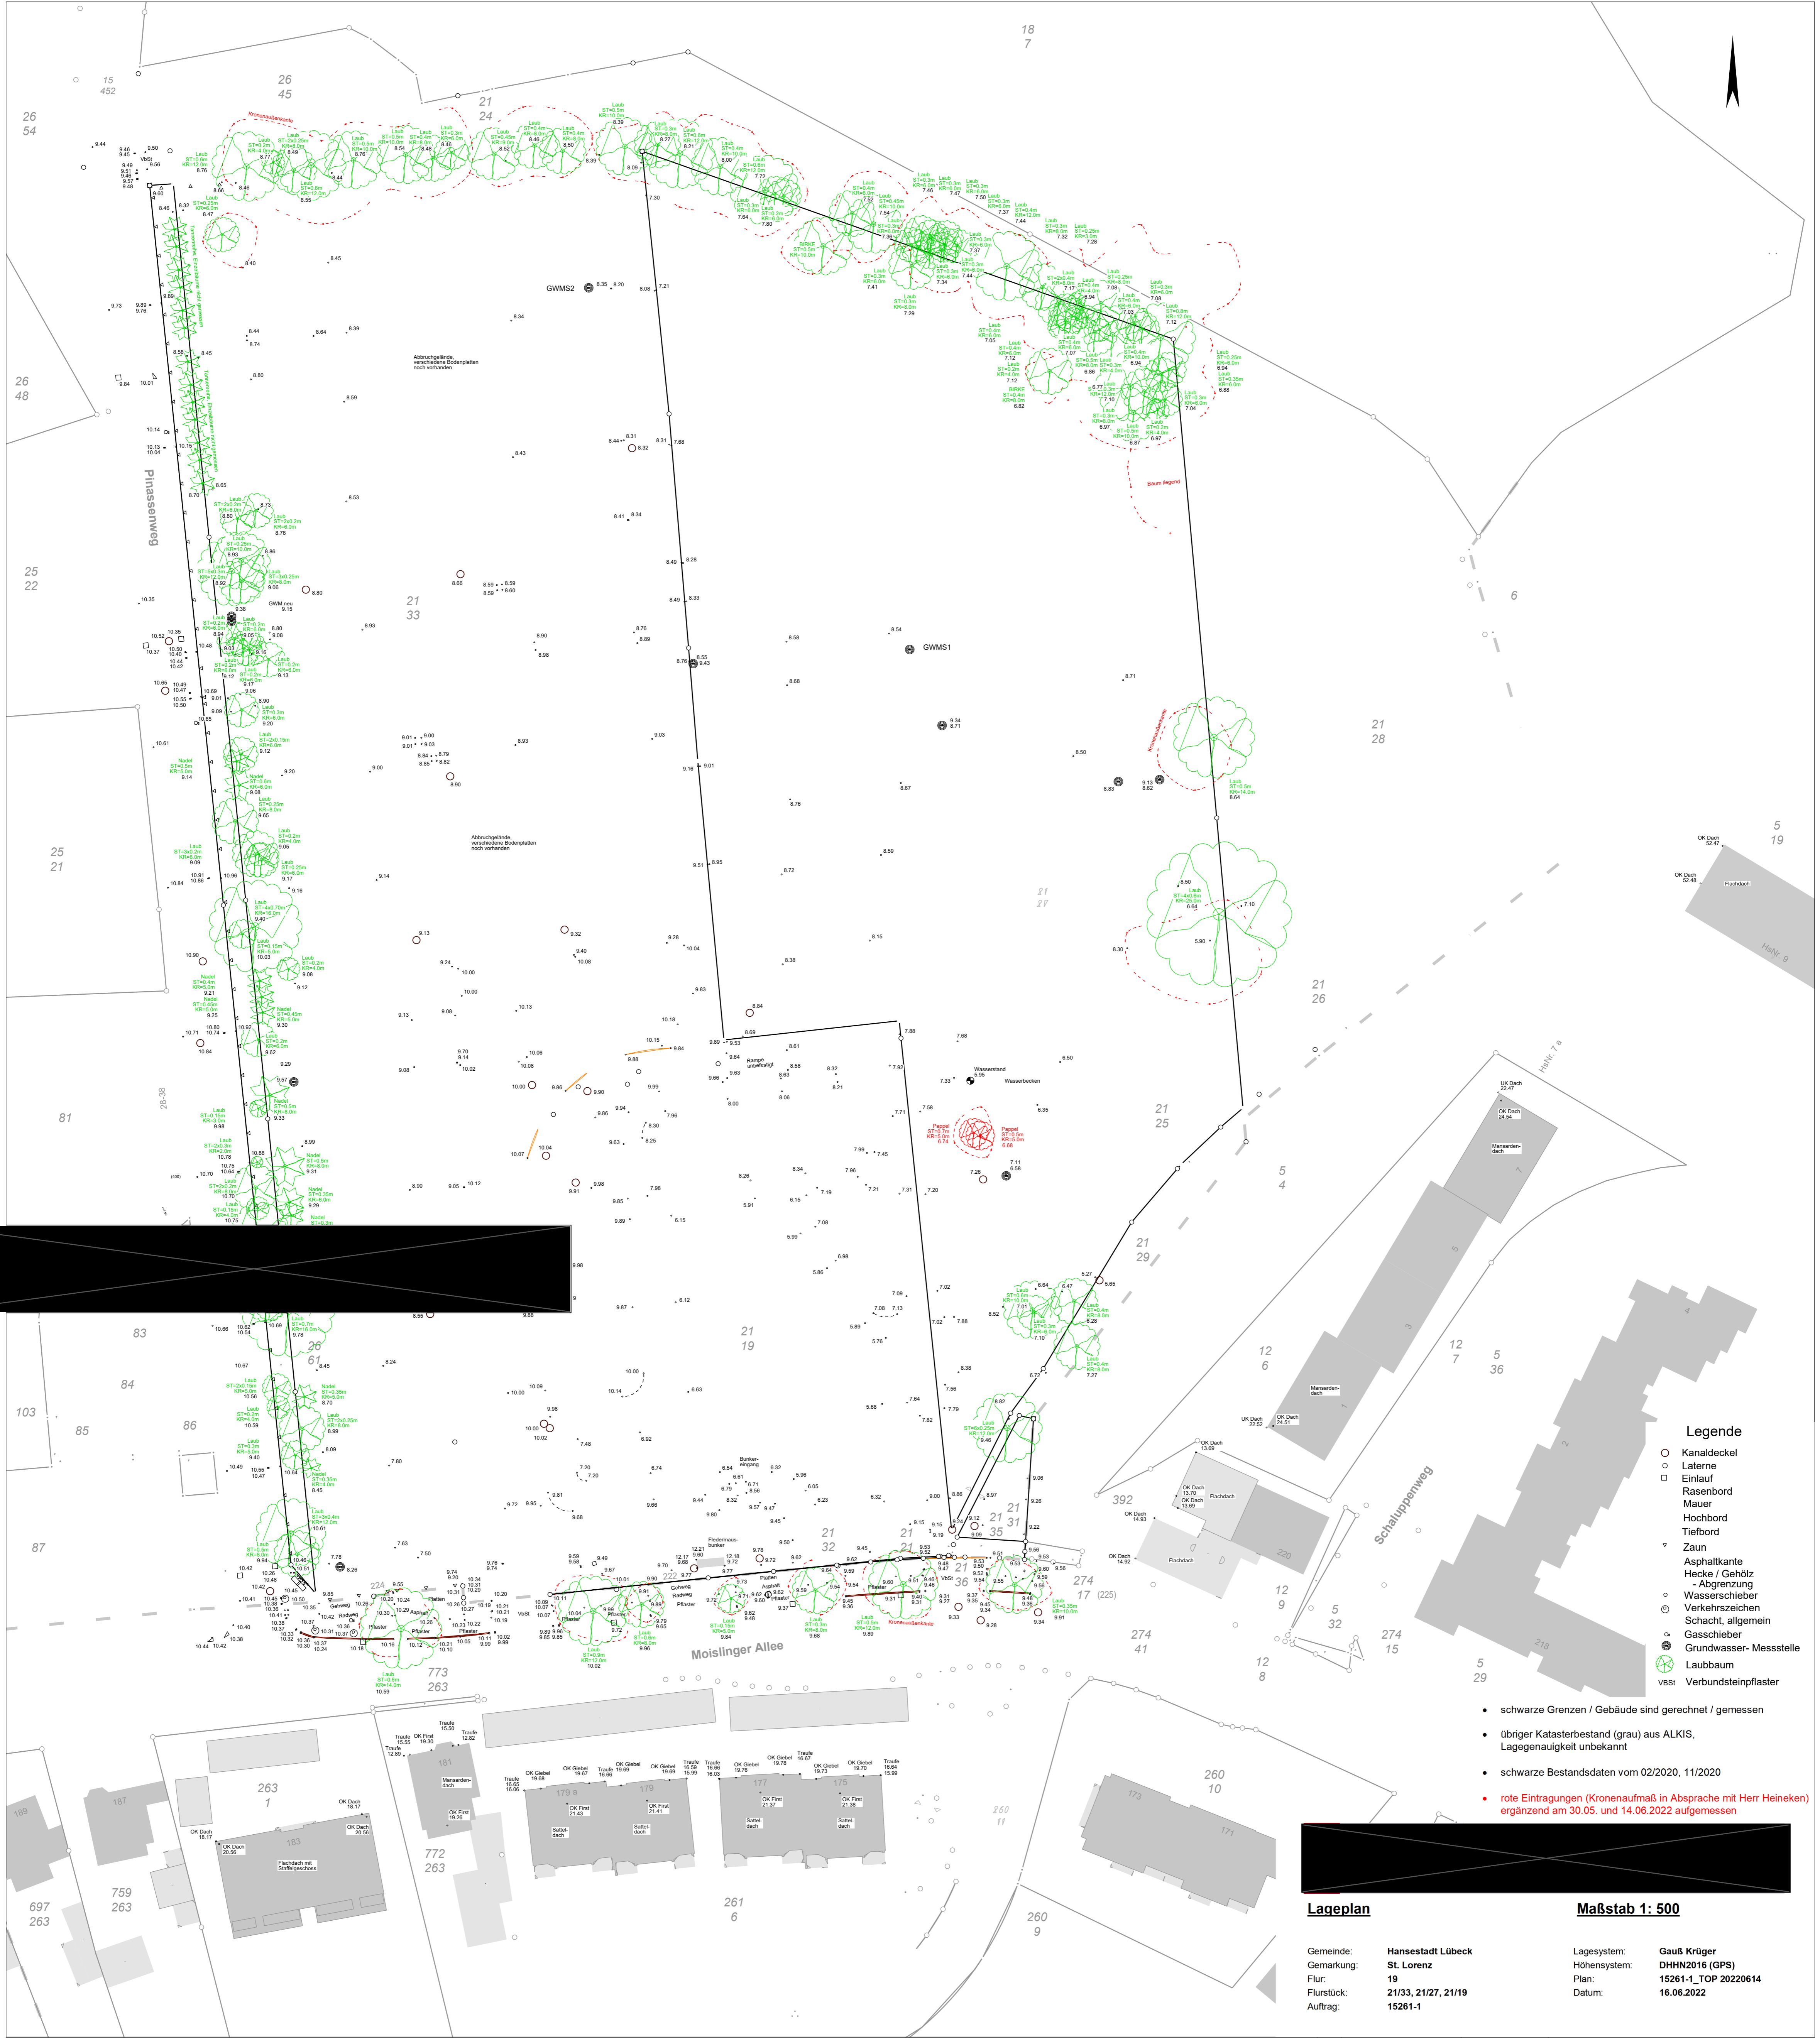
Lageplan

- schwarze Grenzen / Gebäude sind gerechnet / gemessen
- übriger Katasterbestand (grau) aus ALKIS, Lagegenauigkeit unbekannt
- schwarze Bestandsdaten vom 02/2020, 11/2020
- rote Eintragungen (Kronenaufmaß in Absprache mit Herr Heineken) ergänzend am 30.05. und 14.06.2022 aufgemessen
